XXIV. KGYTK

## A Csernobili katasztrófa

Készítette: Verók Botond, 8/b osztályos tanuló

A pályamunka kategóriája: Ismeretterjesztő

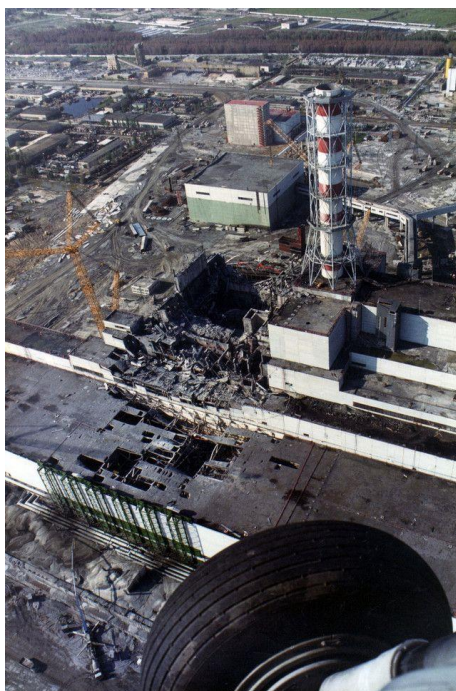
A felrobbant 4-es blokk épülete a robbanás utáni órákban.<sup>1</sup>

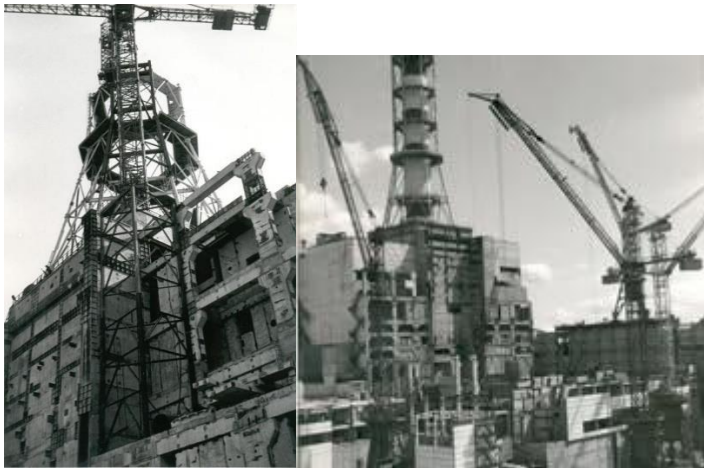
A 3-as és 4-es blokk építési folyamatai.<sup>8</sup>

*Ahogy a későbbi főtitkár, Andropov is jelentésében is megírta, „A beérkezett operatív adatok szerint a Csernobili atomerőmű építkezésének egyes részlegeinél előfordulnak a tervektől való eltérések, amelyek üzemzavarhoz és szerencsétlenséghez vezethetnek. A gépterem oszlopai a kitűzési tengelyektől 100 mm-ig terjedő eltéréssel lettek felállítva, egyes oszlopok között pedig hiányzik a vízszintes összekapcsolás. A 100 mm-es, azaz 10 cm-es eltérés egy hagyományos épület építésénél is kevésbé jelent gondot, de egy precíziós műszerekkel teli atomerőben problémákat okozhat.*

*A jelentés továbbá kitér arra is, hogy a falpaneleket 150 mm-es elhajlással rakták le. A terem födémét az előírástól eltérően építették ki. A gépteremben lévő emelődaruk mozgáspályáin 100 mm-ig terjedő eltérés van, helyenként 8 fokos szögben lejtnek. A különlegesen nehéz beton öntése közben a munkát több alkalommal megszakították, a betonozás minősége alacsony. A munkálatok során hőszigetelésre nem került sor, ez a talajvíznek az épületbe való behatolásához, környezetszennyezéséhez vezethet.”<sup>7</sup>*

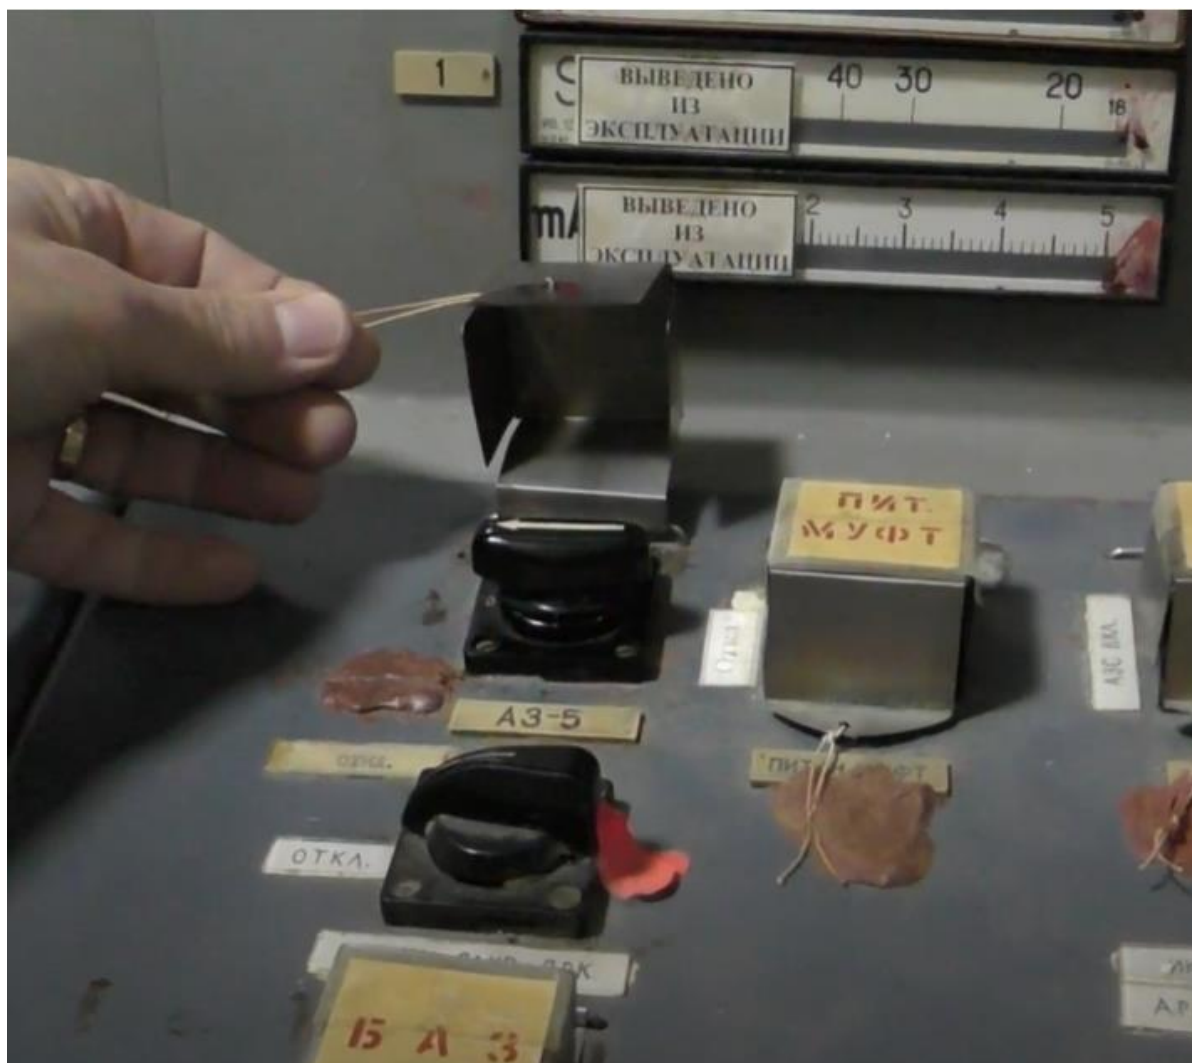
A híres A3-5 (AZ-5) vészleállító gomb a 3-as blokk vezérlőtermében<sup>21</sup>

*Éjjel 1:22 perckor Leonyid észrevette, hogy a reaktor újraindítási tartalékának szélső értéke alig fele a kívánatosnak. Ha nem kapcsolják ki a biztonsági rendszert, már rég működésbe lépett volna. Éppen abban a pillanatban jelentette a dolgot Akimovnak, amikor megkezdődött a tesztelés. Egy óra huszonhárom perckor kikapcsolták a turbógenerátor üzemzavar-elhárító szabályozószelepeit, hogy ha szükséges, meg tudják ismételni a tesztet. Metlenko – (a Donenegro mérnöke) bekapcsolta az oszcillográfot<sup>20</sup>, Kirschenbaum pedig leállította a turbinát. Leonyid ekkor észrevette, hogy a reaktor teljesítménye hirtelen emelkedni kezd. Riasztotta Akimovot, aki a komputer kijelzőjére pillantott, majd odakiáltott Djatlovnak, hogy leállítja a reaktort, majd meg sem várva választ, megnyomta az A3-5 (AZ-5) vészleállító gombot, amely az összes szabályozórudat leereszti a zónába.*

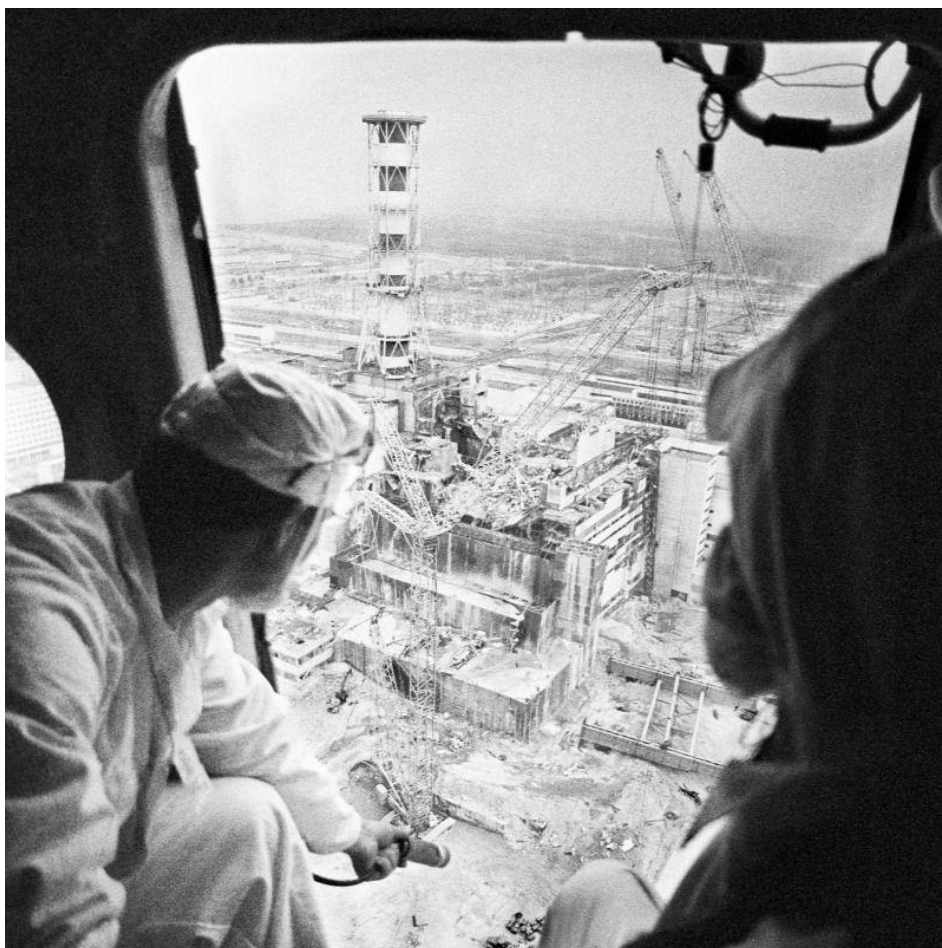
A 4-es reaktor fölé tervezett szarkofág építés alatt.<sup>26</sup>
